ARTVİN-HOPA TAŞKINININ UYDU- RADAR VERİLERİYLE ANALİZİ VE TAŞKIN HESABI

Esin OĞUZ, Yusuf ULUPINAR, Alaattin UĞURLU, Başak YAZICI

Meteoroloji Genel Müdürlüğü
Araştırma Dairesi Başkanlığı
Ankara

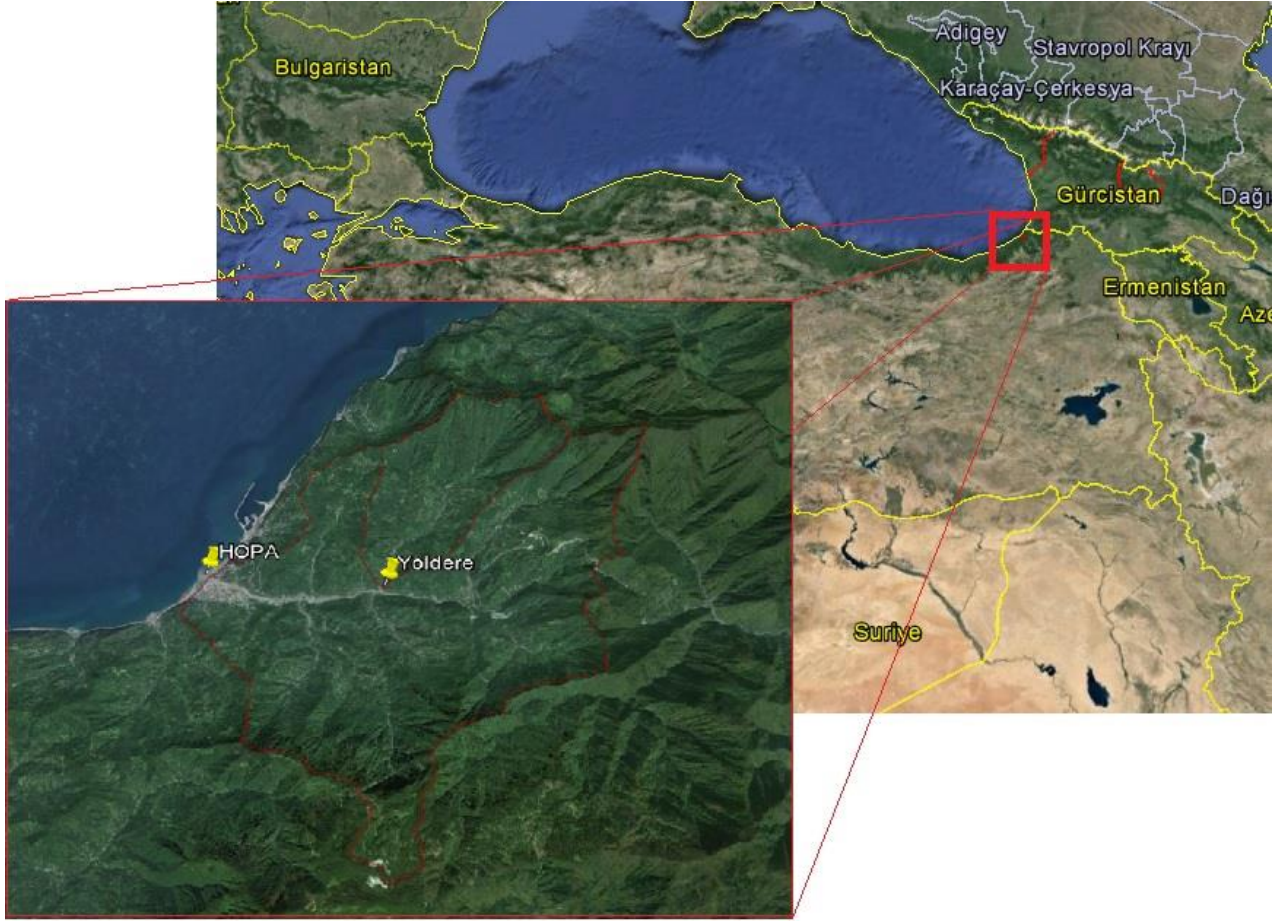
Şekil 2.1: Çalışma alanı yeri

Hopa ve Hopa ve Yoldere Deresi havza parametrelerinin heabında Coğrafi Bilgi Sisteminden yararlanılmıştır.Yapılan hesaplamaların sonucunda Hopa ve Yoldere Deresi havza parametreleri Tablo 2.1’de, çalışma yeri ise Şekil 2.1’de verilmiştir.

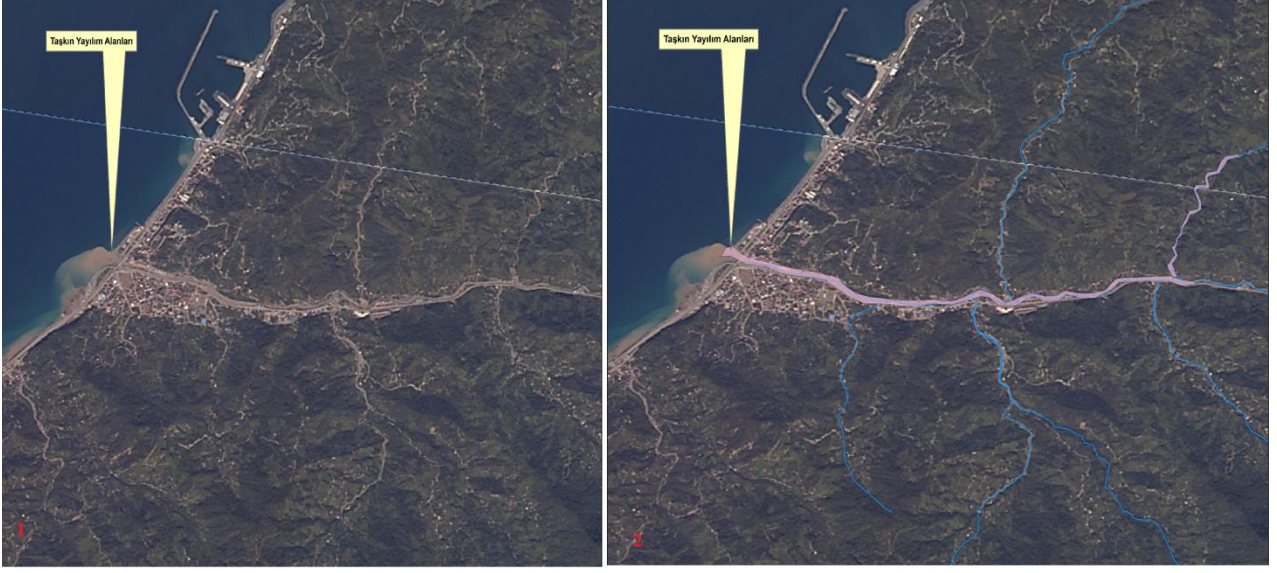
Şekil 3.1: 02 Eylül 2015 Tarihli RASAT Araştırma Uydusu görüntüsü (1) ve Yayılım alanları (2)

Eylül 2015 tarihinde RASAT Araştırma Uydusu'ndan alınan Hopa ilçesi uydu görüntüleri ve CBS ile belirlenmiş taşkın yayılım alanları tespit edilmiş ve Şekil 3.1 'de gösterilmiştir.

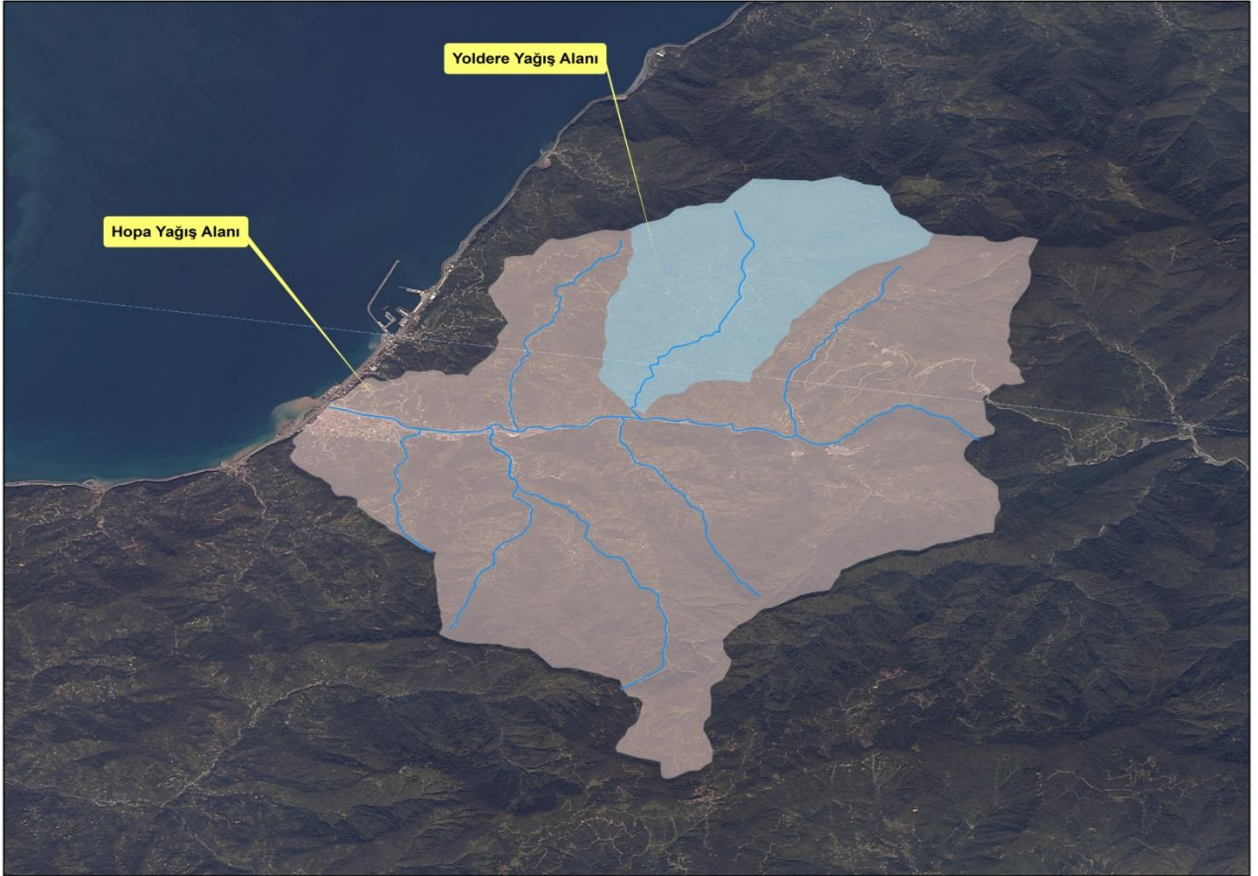
Şekil 3.2: Hopa ve Yoldere Deresi yağış alanları

Şekil 3.2 'de çalışma alanı yağış alanları, Şekil 3.3'de ise RASAT Araştırma Uydusu görüntülerinin Google Earth programına işlenmesiyle elde edilen yayılım alanları gösterilmiştir.
